## **ANALISIS KOROSI TERHADAP PERFORMA BUTTERFLY VALVE PADA SISTEM BONGKAR MUAT CARGO DI MT.ADRIA**

Gema Fajrul Akbar<sup>1</sup>, Bayu Yudho Baskoro<sup>2</sup>, Rizal Rochmansyah<sup>3</sup>, Dody Efrianto<sup>4</sup>, Akhmad Gifari Multazam<sup>5</sup>

<sup>1,2,3,4</sup>Politeknik Pelayaran Sumatera Barat, <sup>5</sup>Politeknik Pelayaran Malahayati  
gemafajrul@gmail.com

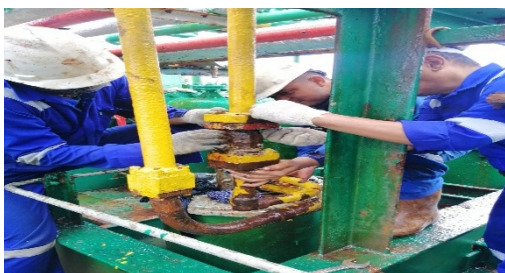
Sebelum memulai pekerjaan perawatan, penting untuk terlebih dahulu mengidentifikasi bagian-bagian butterfly valve yang rentan terhadap korosi serta menentukan tindakan teknis yang tepat agar hasil kerja lebih efektif dan efisien. Pemahaman ini menjadi bagian krusial dalam menjaga fungsi sistem bongkar muat tetap optimal, sejalan dengan rumusan masalah pertama, yaitu: bagaimana pengaruh korosi terhadap performa butterfly valve pada sistem bongkar muat.

**Sumber Dokumentasi Pribadi**

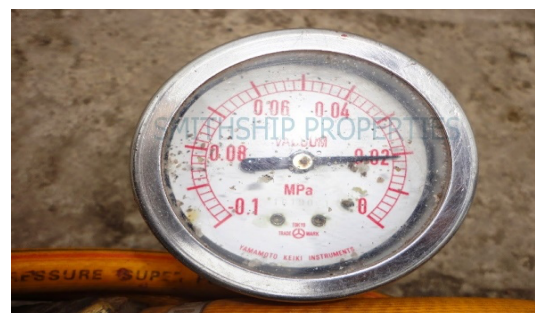
Ditemukan kenaikan pressure gauge pada saat bongkar muat cargo di mt adria

**Gambar pengecekan pressure gauge di MT.ADRIA**
