## OPTIMALISASI PERAWATAN DAN PEMELIHARAAN PERALATAN BONGKAR MUAT DI KAPAL SPOB MAHAKAM

<sup>1,2,3</sup> Politeknik Ilmu Pelayaran Makassar

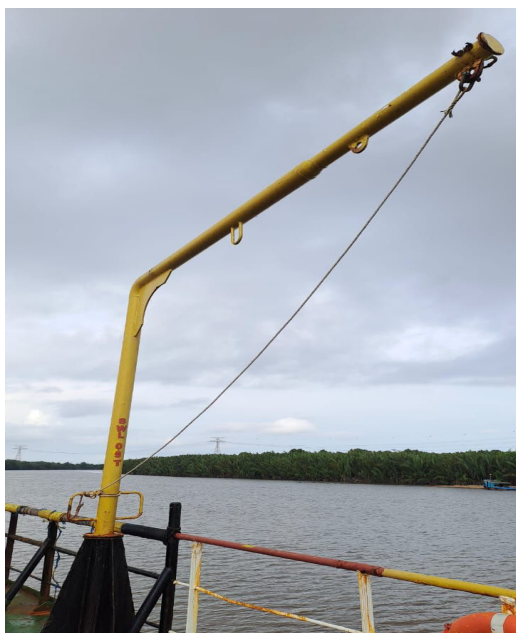
Hasil observasi lapangan menunjukkan bahwa pada tanggal 10 Oktober 2024 pukul 02.00 WIB di Pelabuhan Ketapang, Kalimantan Barat, terjadi kerusakan pada manual derrick saat proses pengangkatan hose dari darat ke kapal. Kerusakan ditandai dengan rapuh dan retaknya batang derrick ketika menerima beban hose yang berat, sehingga menyebabkan tertundanya pemasangan hose connect dan operasi discharge selama kurang lebih 14 jam. Kejadian ini pertama kali diketahui oleh juru mudi jaga dan dilaporkan secara berjenjang kepada Chief Officer dan Nakhoda, kemudian diteruskan ke pihak pelabuhan bongkar.

Gambar 1 Derrick Rusak

Setelah dilakukan koordinasi, operasi bongkar muat dihentikan sementara hingga perbaikan selesai. Perbaikan dilakukan dengan melepas derrick, melakukan pengelasan darurat, serta mengganti batang derrick yang rusak dengan bantuan tim teknis darat. Derrick kembali

Upaya perbaikan yang direkomendasikan mencakup peningkatan kesadaran dan pemahaman kru kapal terhadap perawatan peralatan bongkar muat melalui pelatihan rutin, penerapan inspeksi pra-operasi berbasis checklist resmi, serta sosialisasi batas aman pengangkatan sesuai Safe Working Load (SWL). Selain itu, penerapan Planned Maintenance System (PMS) yang terencana dan terstruktur menjadi hal penting untuk memastikan perawatan dilakukan secara preventif melalui perawatan berkala, inspeksi tahunan, serta pemeliharaan berbasis kondisi (condition-based maintenance) yang didukung oleh dokumentasi dan evaluasi yang konsisten.
