**PEMANFAATAN RADAR DAN PENGAMBILAN KEPUTUSAN NAVIGASI DI  
ALUR PELAYARAN (TSS): IMPLIKASINYA TERHADAP PENCEGAHAN  
TUBRUKAN PADA OPERASI KAPAL PENYEBRANGAN**

Abi Siswanto Dg Malewa<sup>1</sup>, Subehana Rachman<sup>2</sup>, Andi Anna Mutmainnah<sup>3</sup>

<sup>1,2,3</sup> Politeknik Ilmu Pelayaran Makassar

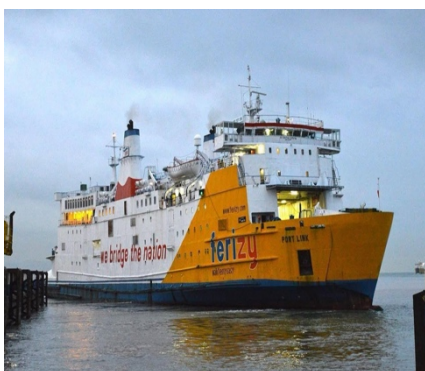
Gambar 1 KMP. Portlink

KMP. Portlink adalah kapal penyebrangan berbendera Indonesia dengan bobot 12.674 GT yang dioperasikan oleh PT. ASDP Indonesia Ferry (Persero) pada rute

Merak - Bakauheni dengan waktu tempuh kurang lebih 1 jam perjalanan.

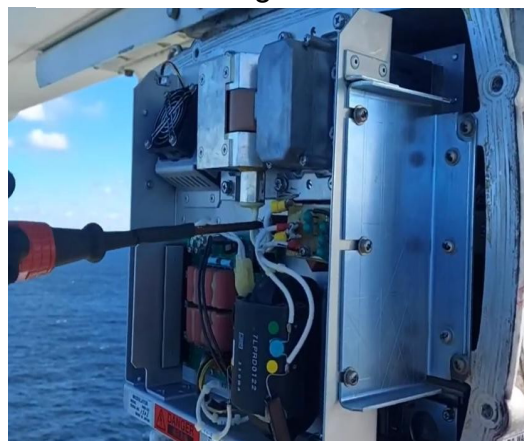
Gambar 2 Magnetron Radar GRC

Faktor kedua adalah faktor peralatan, yang ditandai dengan adanya kerusakan pada komponen radar seperti magnetron yang berfungsi sebagai osilator gelombang mikro untuk menghasilkan pulsa elektromagnetik, di mana power supply radar mengalami gangguan yang menyebabkan layar monitor radar tidak menampilkan tanda-tanda kehidupan. Berdasarkan hasil pengecekan dan pengukuran, diketahui bahwa output 24V dari sumber tegangan tidak ada tegangan menuju radar, dan selain itu ditemukan komponen transistor pada motherboard radar dan scanner mengalami korsleting (short) yang menyebabkan radar tidak dapat mendeteksi objek di sekitar kapal secara optimal. Berdasarkan hasil analisis teknis, kerusakan power supply terjadi karena tegangan input 110V ke power supply tidak stabil, sehingga menyebabkan output 24V yang dibutuhkan radar tidak tersedia, dan ketika dicoba menggunakan power supply 12V dari radio VHF, layar monitor radar nyala namun kemudian muncul tulisan "radar

scanner com error" dan fuse radar putus, dan setelah dilakukan penggantian power supply 600W 24V 25A, ditemukan bahwa transistor pada motherboard radar mengalami korsleting.

Keempat, perawatan rutin peralatan radar, yaitu pengecekan dan perawatan komponen radar secara berkala minimal satu bulan sekali, di mana magnetron, power supply, motherboard, dan scanner radar diperiksa sebelum dan sesudah digunakan, dan berdasarkan hasil penelitian, magnetron radar harus dicek setiap 1 sampai 3 bulan sekali untuk memastikan kinerja optimal. Kelima, pelatihan dan peningkatan kompetensi kru, di mana pelatihan rutin dan refresher training diberikan kepada perwira untuk meningkatkan keterampilan teknis dalam

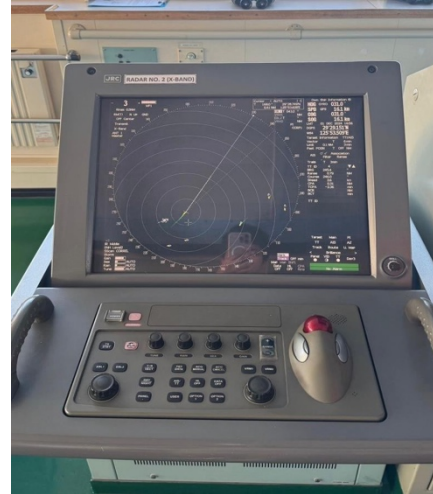
Gambar 3 Display Unit Radar JRC

dengan teratur hingga saat ini. Dalam pengoperasian radar, langkah awal yang krusial adalah mematuhi seluruh aturan prosedural yang tertulis di buku panduan, terutama saat menyalakan perangkat dan mengalihkannya ke mode siaga, dan pada fase navigasi, mualim jaga dituntut untuk mahir memanipulasi kontrol brill, A/C rain, A/C sea, dan gain agar layar mampu menyajikan gambaran yang jelas di berbagai kondisi atmosfer; misalnya saat hujan lebat atau kabut menyelimuti, pantulan gelombang kerap menampilkan gema berbentuk bintik-bintik mengelompok yang dikenal sebagai clutter, sehingga pemanfaatan tombol FTC (fast time constant) sangat diperlukan untuk meminimalisir dampaknya terhadap pembacaan. Tidak kalah pentingnya, menjelang akhir dinas dan sesaat sebelum serah terima jaga, pengecekan kinerja radar secara rutin melalui uji performa wajib dilakukan untuk menjaga keandalan alat, namun dalam praktiknya, prosedur tersebut belum dilaksanakan secara konsisten, dan perawatan serta maintenance radar sesuai manual book seperti pengecekan korosi baut, pemeriksaan kotoran dan retakan pada permukaan radiator, serta pengecekan paking
